ПАСПОРТ ДОСТУПНОСТИ

Муниципальное Бюджетное Общеобразовательное Учреждение «Средняя общеобразовательная школа № 6»

Ленинградская область,
г. Сосновый Бор, ул. Молодежная, д. 31

ПАСПОРТ ДОСТУПНОСТИ
объекта социальной инфраструктуры (ОСИ)
№ 5

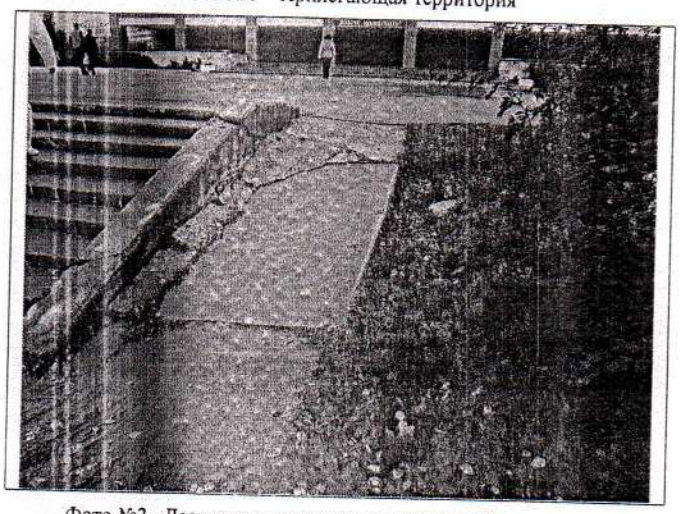
1.3	Лестница (наружная)	есть		2	вдоль марша лестницы отсутствуют поручни		-вдоль марша лестницы установить поручни включая разделительные в

Фото №2 – Лестница и пандус на прилегающей территории

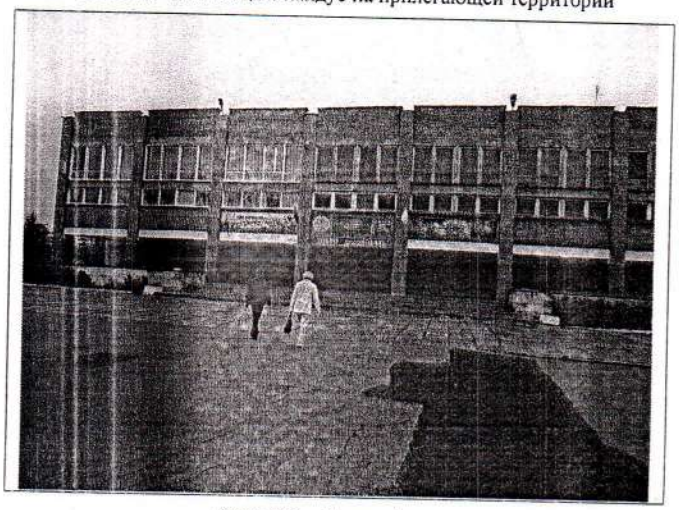
Фото №4 – Прилегающая территория

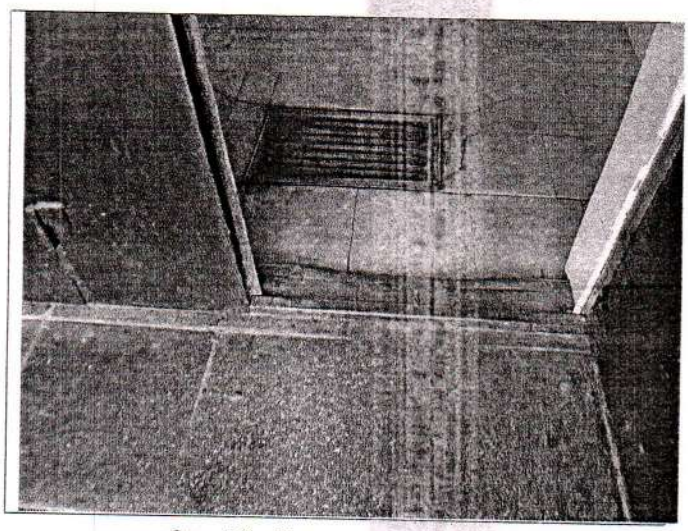
Фото №7 – Входная площадка главного входа

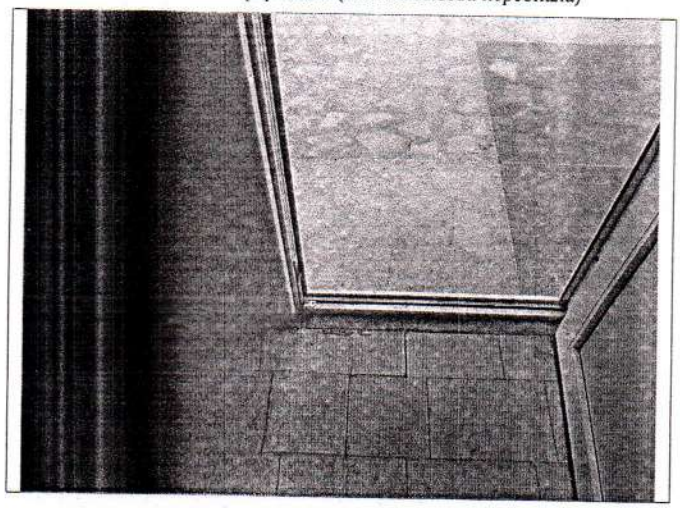
Фото №10 – Тамбур

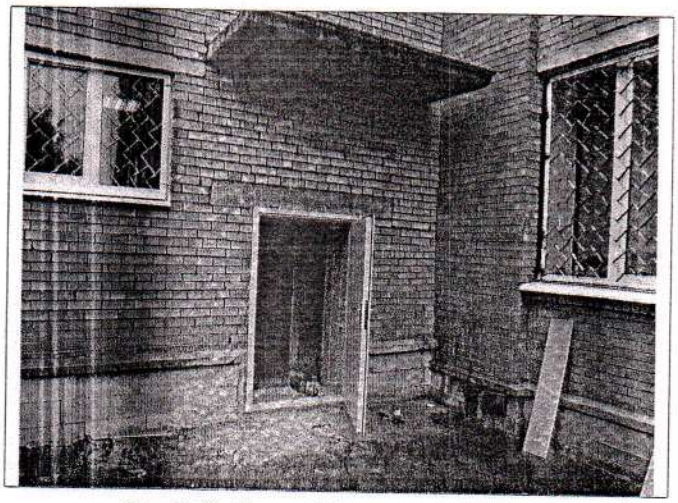
Фото №12 – Пути движения к запасному выходу.

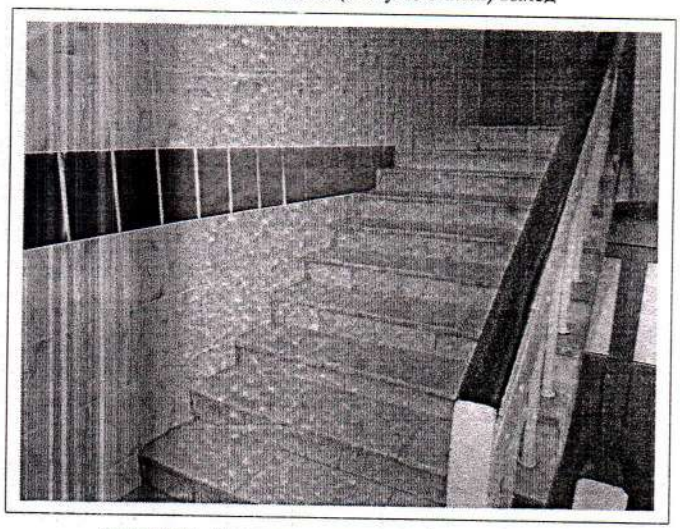
Фото №14 – Пути движения внутри здания

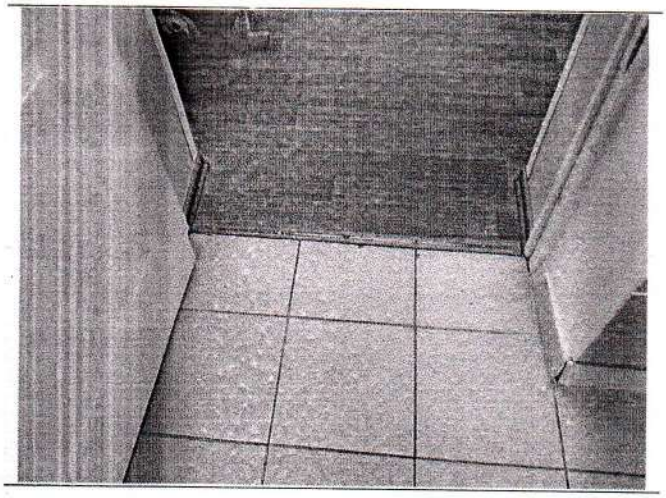
Фото №18 – Внутренние двери (класс)

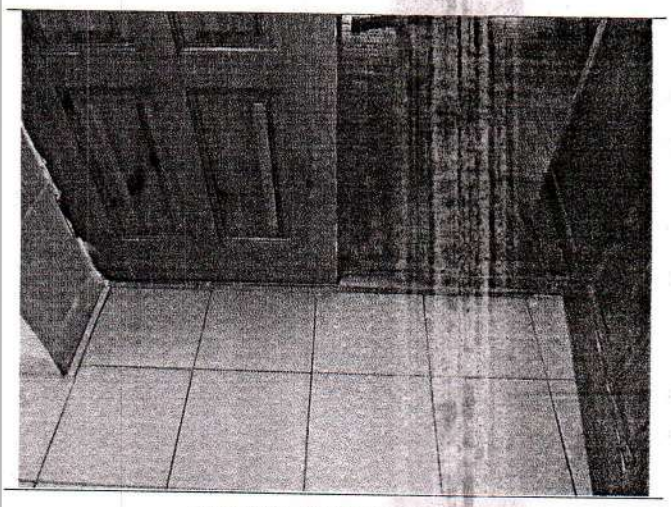
Фото №19 – Внутренние двери

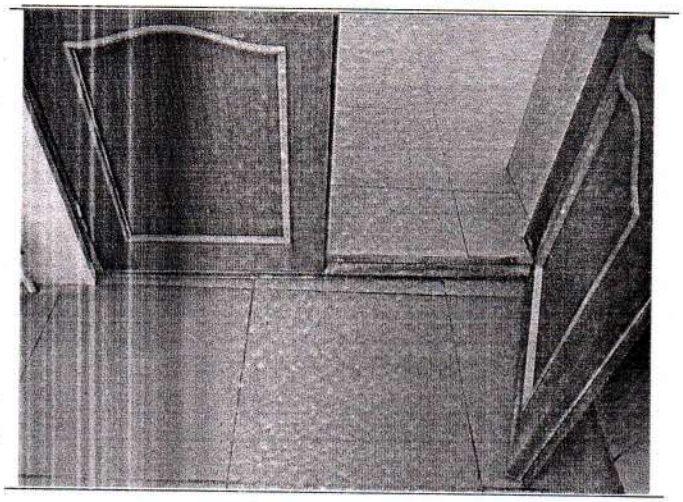
Фото №20 - Внутренние двери

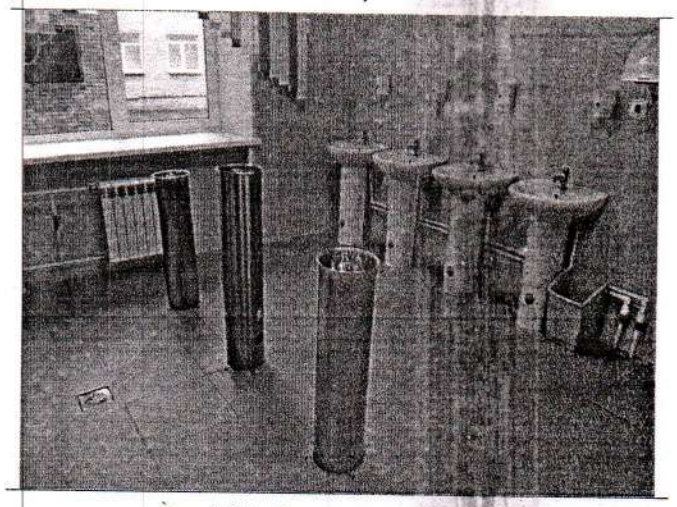
Фото №23 – Столовая

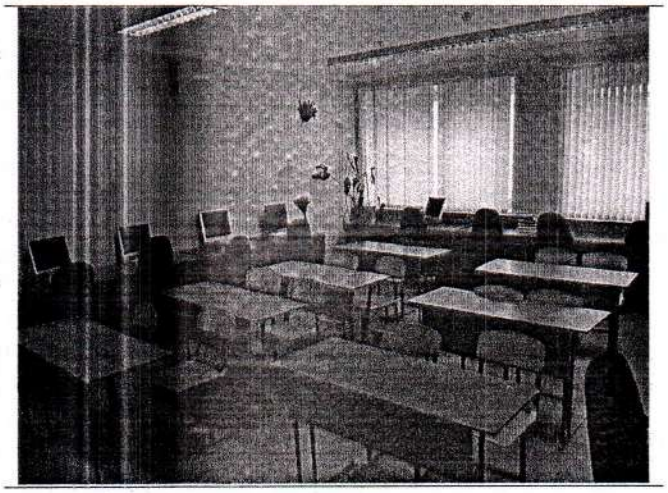
Фото №28 - Библиотека

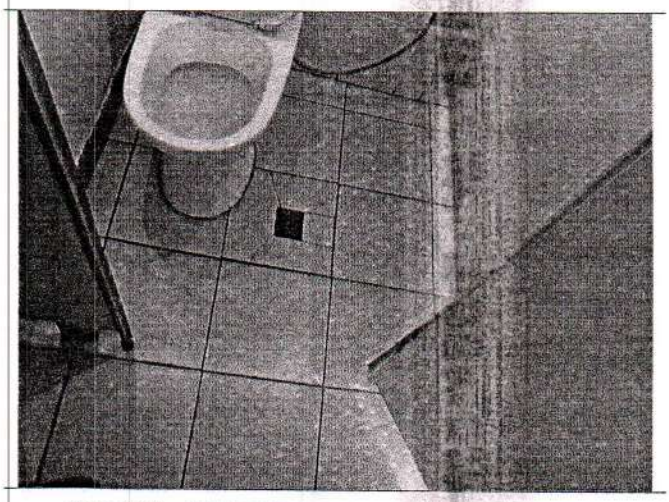
Фото №31 – Санитарно-гигиеническое помещение

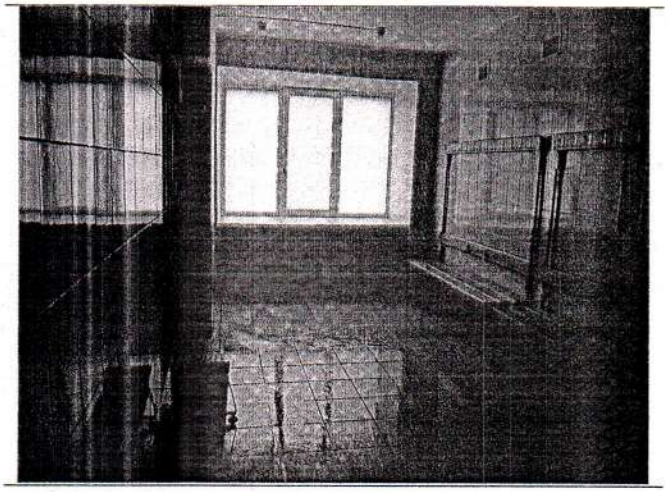
Фото №34 – Санитарно-гигиеническое помещение
